## **PILOTTIRULLAKÄYTÄNNÖN NYKYTILANTEEN SELVITYS JA KEHITTÄMINEN**

Kirsi Peltola  
Opinnäytetyö  
Kevät 2017  
Kone- ja tuotantotekniikan koulutusohjelma  
Oulun ammattikorkeakoulu

Tässä opinnäytetyössä selvitettiin pilottirullakäytännön tarpeellisuutta osana kuumavalssaamon laadunohjausta. Opinnäytetyön tilaajana toimi Outokumpu Oyj:n kuumavalssaamo. Tavoitteena oli selvittää pilottirullakäytännön nykytilanne ja kehittää nykyistä toimintaa, millä mahdollistettaisiin nopea reagointikyky laatuongelmissa. Työssä selvitettiin myös pilottirullia ajavien esihekkutuslinjojen pinnanlaadun todentamisvarmuus ja kuumavalssaamon ennaltaehkäiseviä sekä korjaavia toimenpiteitä laaduntuottokyvyn ylläpitämiseksi.

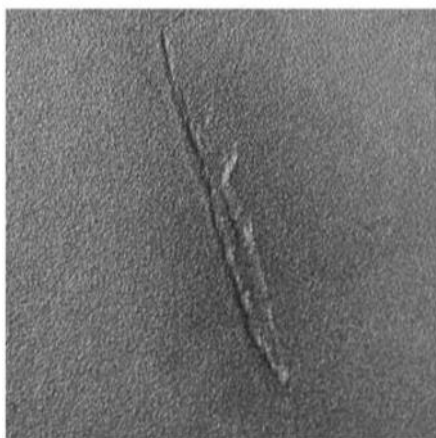
KUVA 10. Kuumavalssaamon painuma (O'net)

Kuumavalssaamon painumaa merkitään virhekoodilla 150. Pienet painumat näkyvät valssauksen jälkeen mustina koloina tai silmuina. Isommat painumat näkyvät kuorimaisina jälkinä tai reikinä. Kuumavalssaamon painumia ei voida havaita silmämääräisesti kuumavalssausprosessissa. SIS-laitteisto pystyy tunnistamaan joissakin tapauksissa painumat. Painumien syntypaikkoja ovat etuvalssaimen rullarata, etuvalssain, välirullarata, puristusrulla 3, F5, F6, F7 ja kelain. (O'net.)

Etuvalssainalueella painumaa voi syntyä valssiin tai rullaratarullan pintaan jääneestä materiaalista tai kohoumasta. Romutus saattaa aiheuttaa rullaradan rullaan roiskeita aiheuttaen nauhaan painumia. Nauhaan voi syntyä painaumia myös valssaimesta irronneiden likapartikkeleiden ja puristusrullien pintavirheidensä seurauksena. (O'net.)
